ENCYKLOPEDIA OKRĘTÓW WOJENNYCH

BIG FIVE

PANCERNIKI TYPÓW TENNESSEE I COLORADO cz. 1

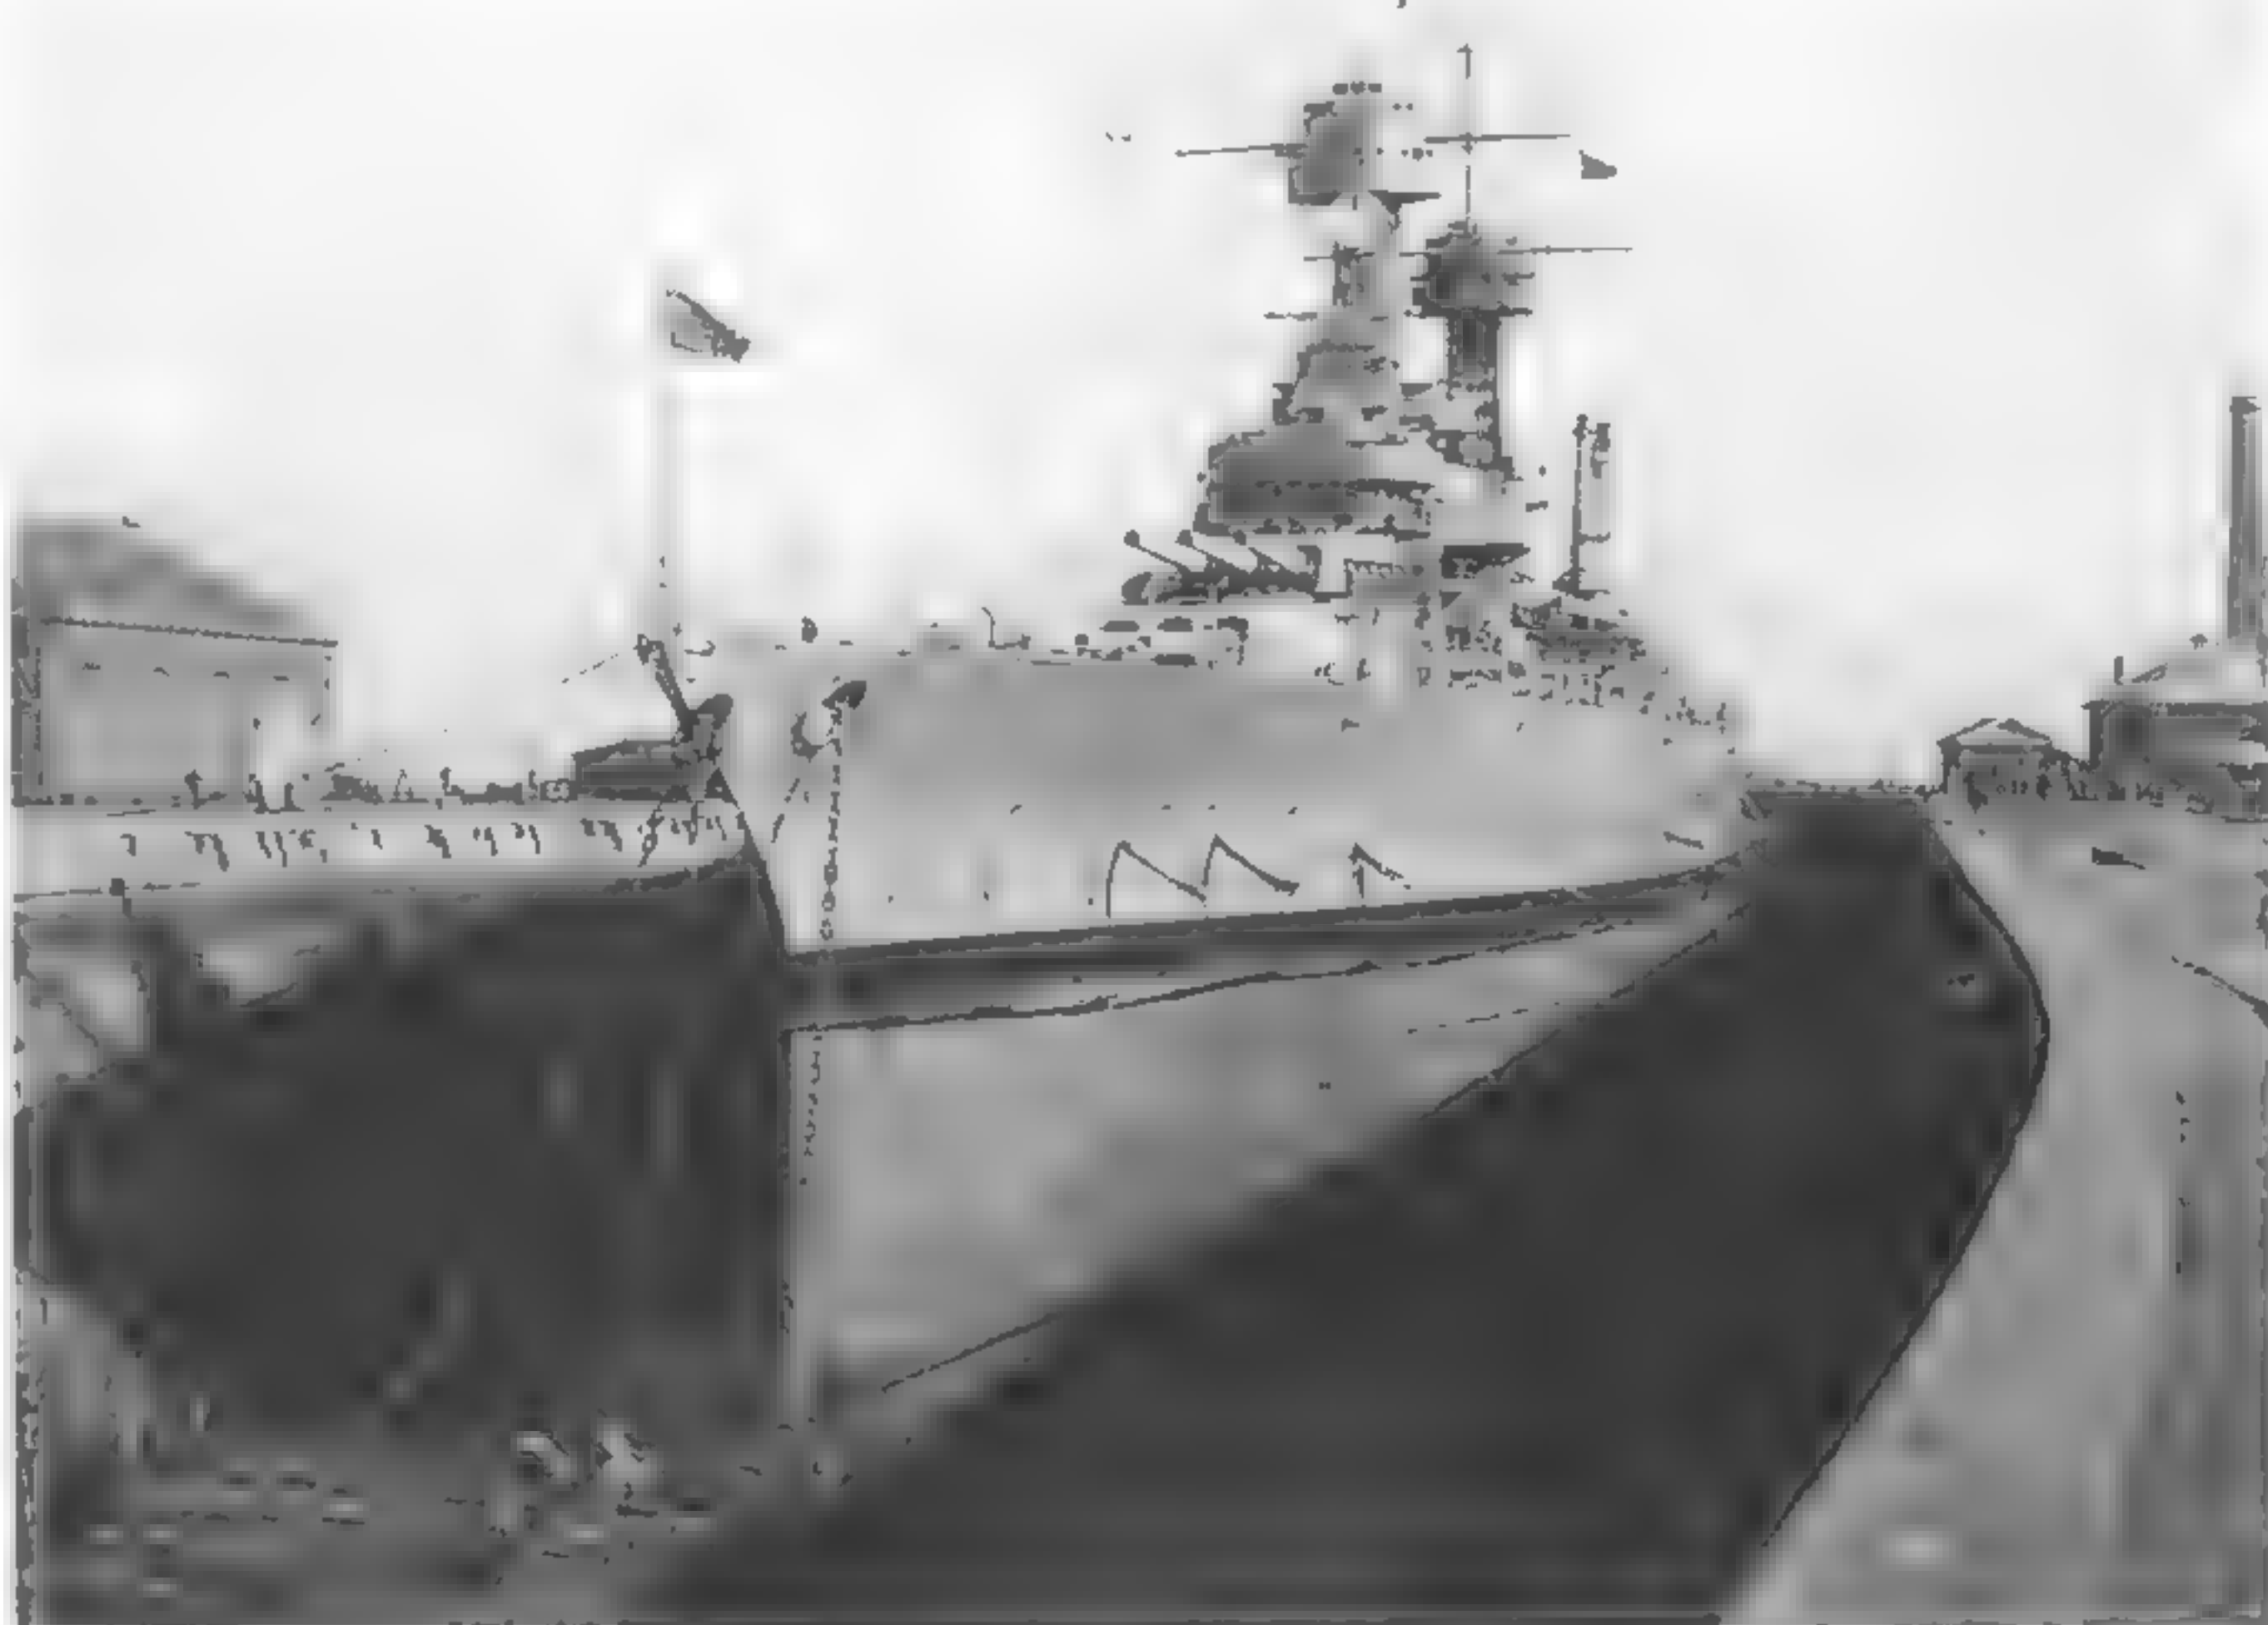
► Potężnie wyglądający pancernik USS *California* w San Pedro w 1930 roku — widok od dziobu. Zwraca uwagę gruby, wystający na zewnątrz pancierz burtowy

► The formidable front view of the battleship USS *California* in San Pedro, 1930. Note the thick armor belt projecting outwards from the side

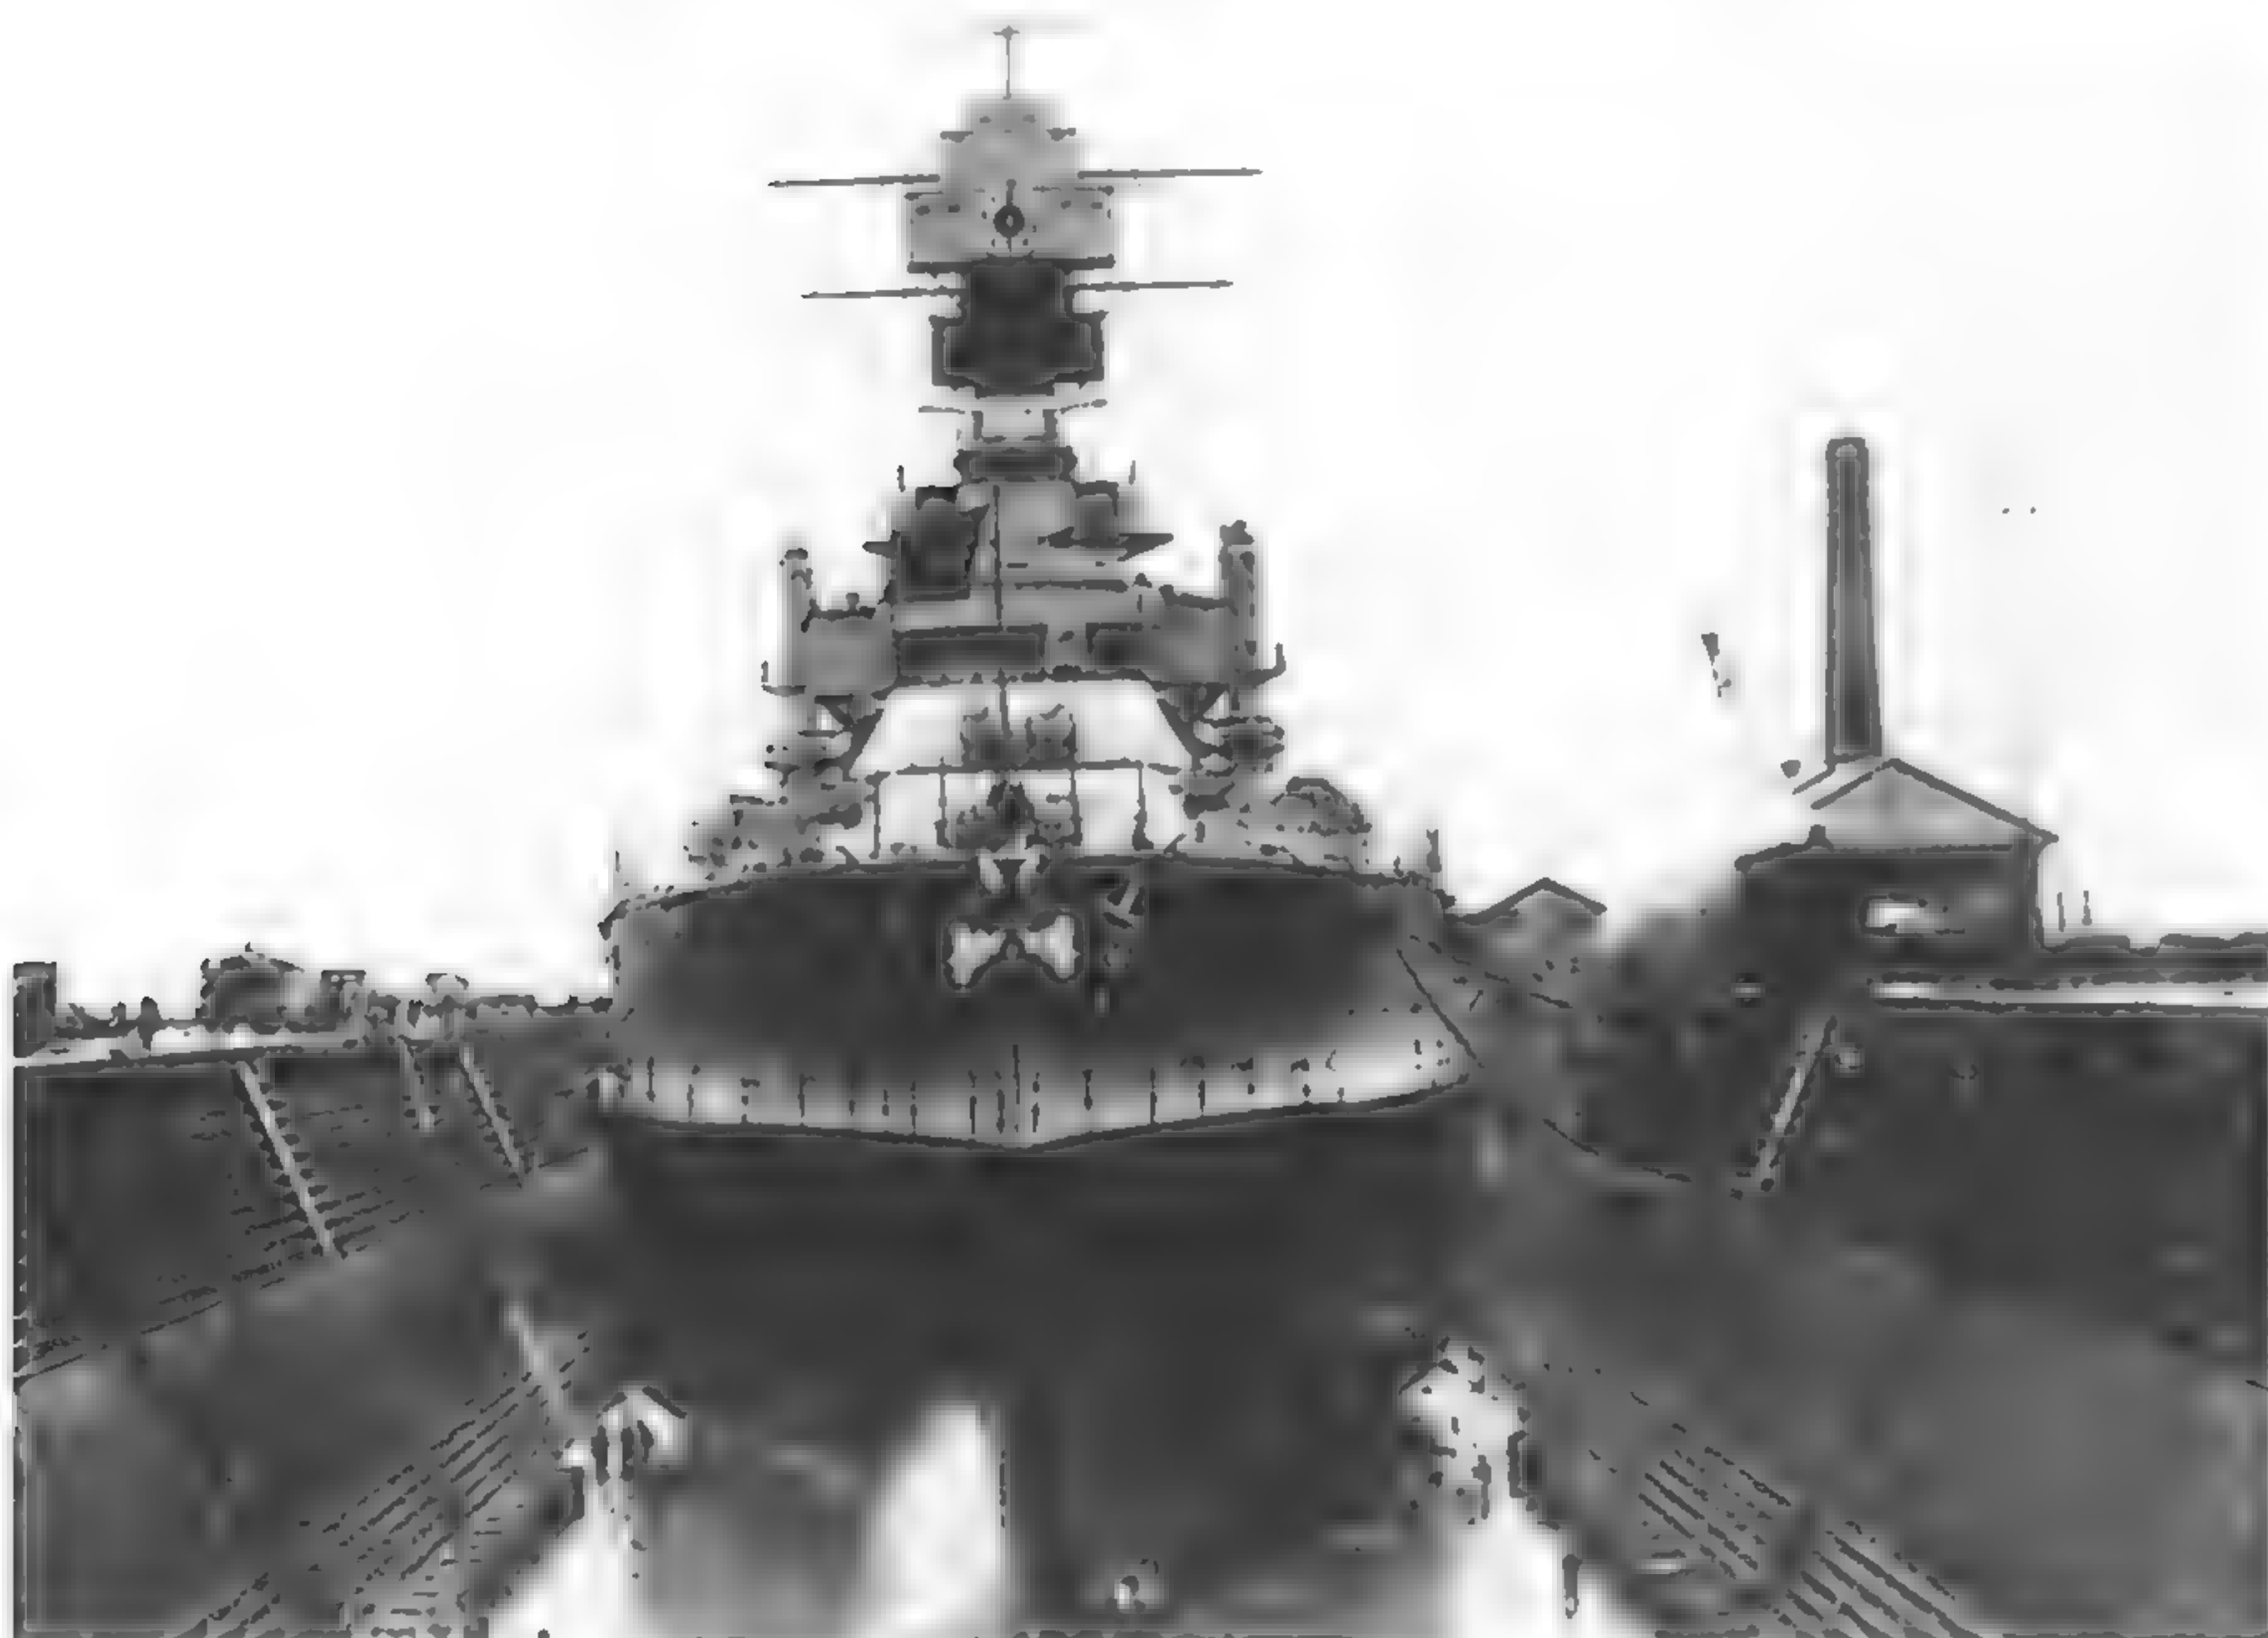
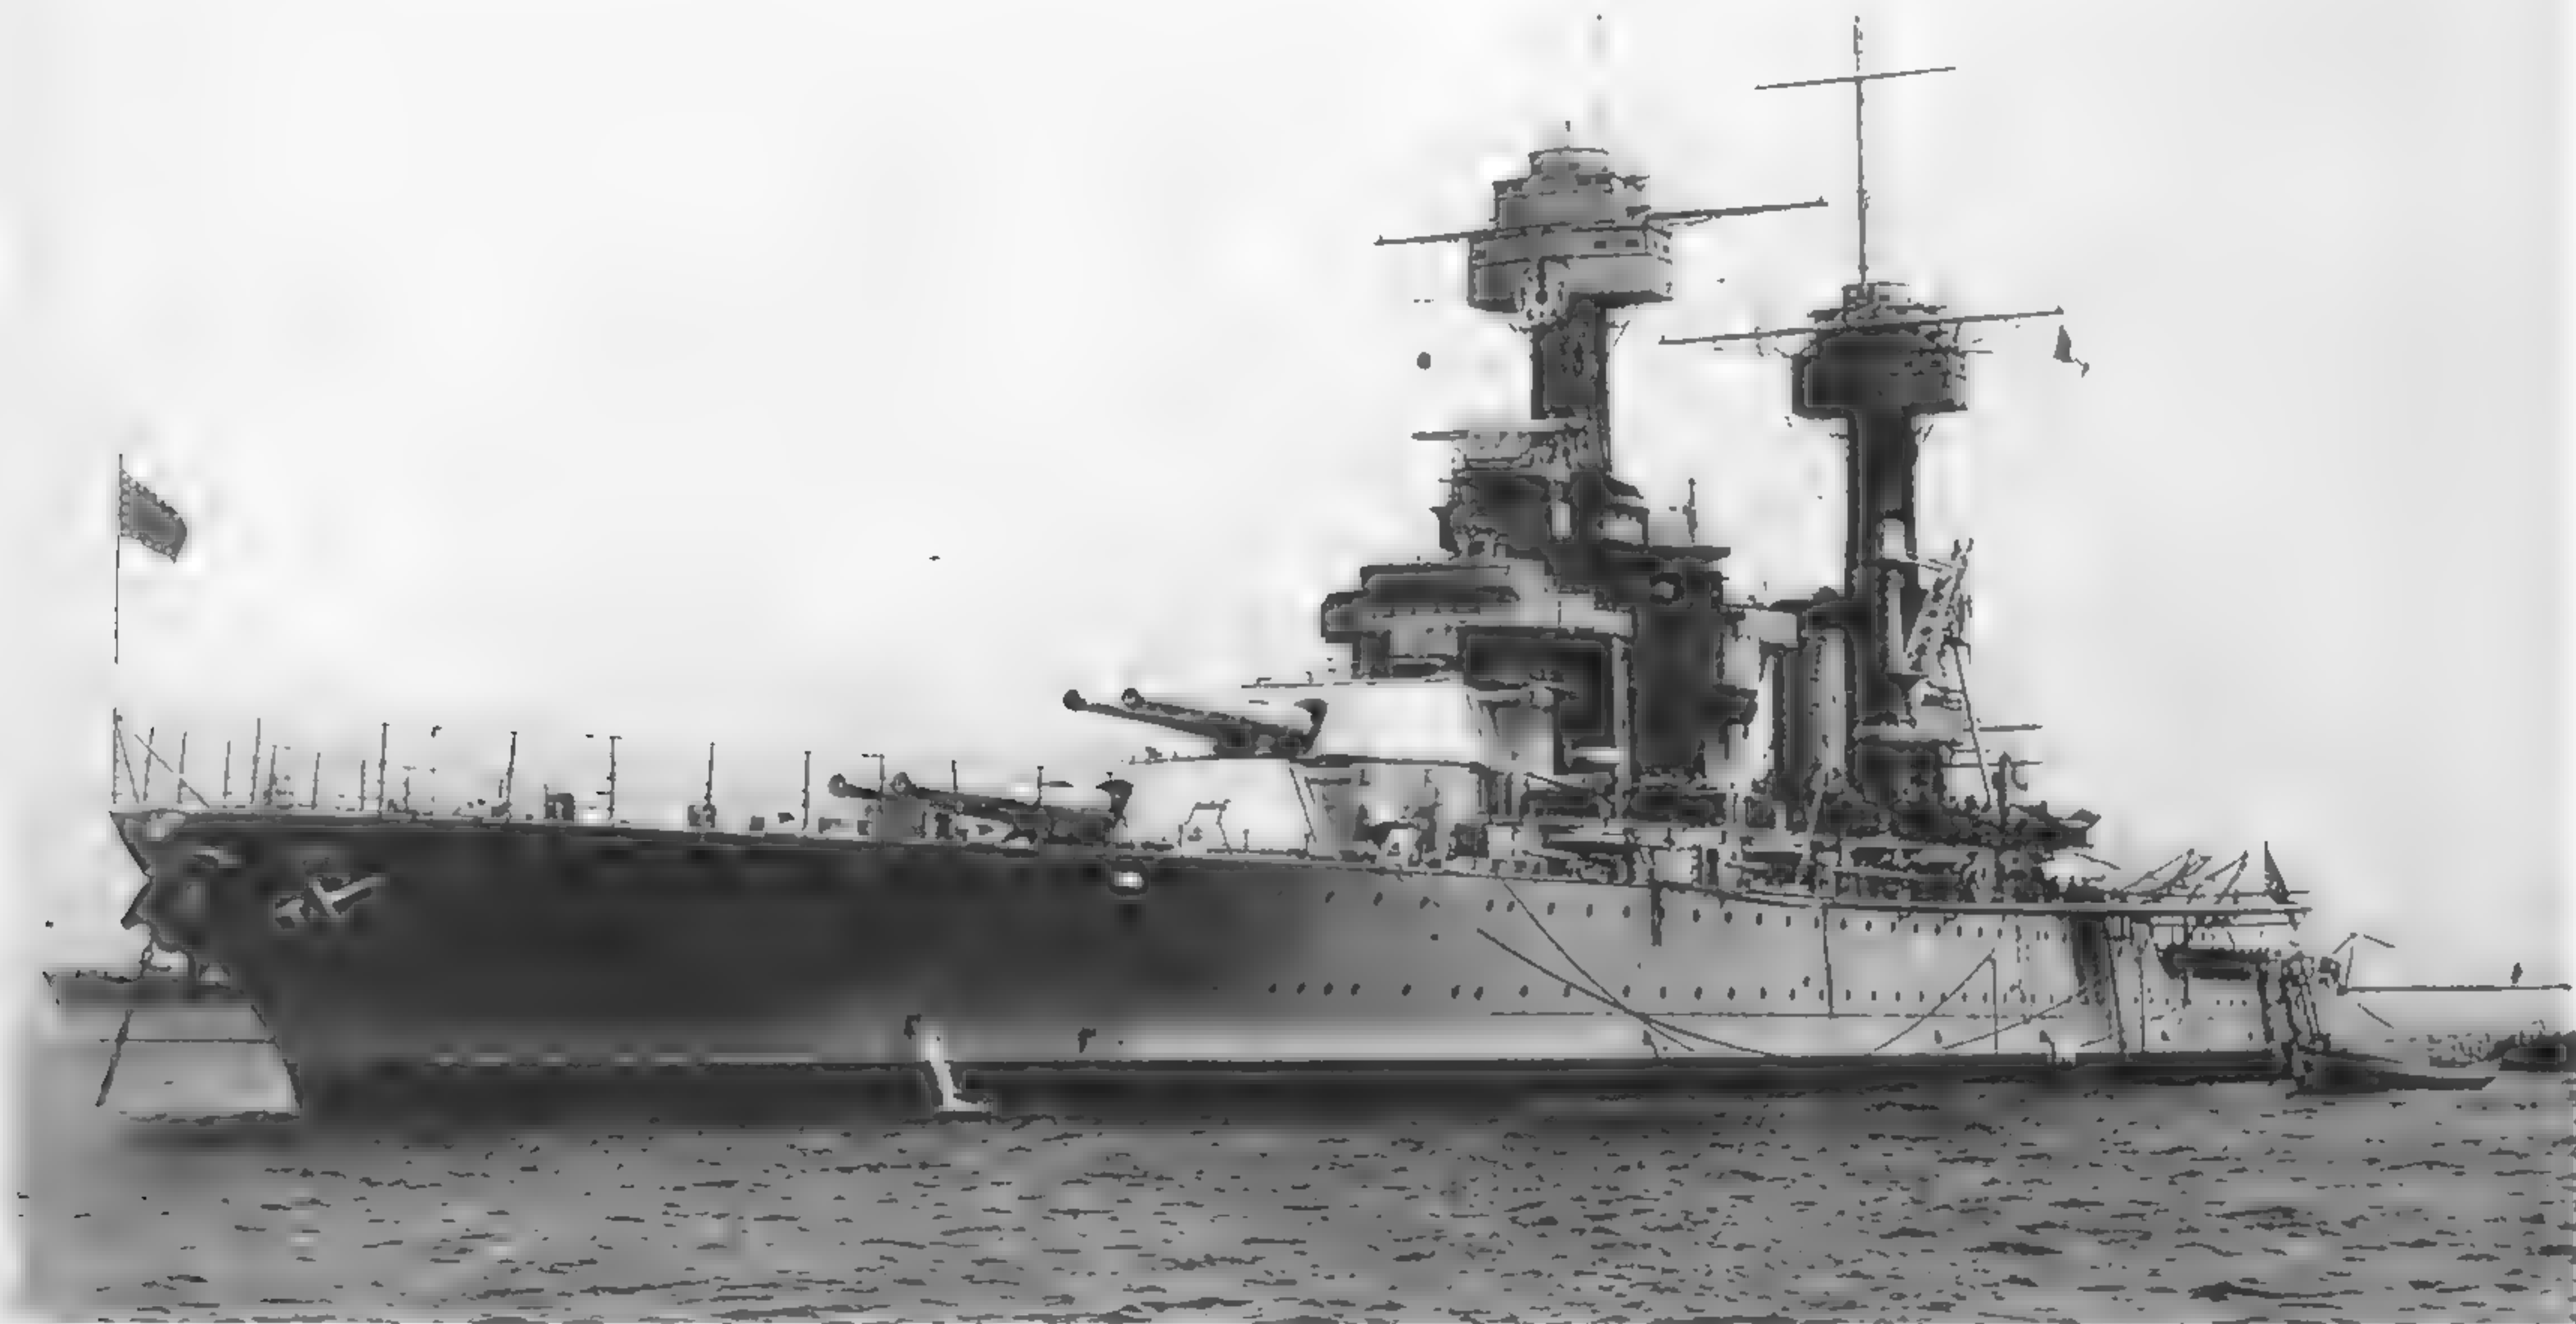
▼ Cross-section of battleship
USS *Colorado* armor disposition in
the Frame 70 area

bet oraz wewnątrz wież, zaś magazyny ładunków miotających umieszczono na najniższym pokładzie, na dnie okrętu. Tym samym amerykańskie pancerniki nie posiadały przysłowiowej „pięty Achilleśa”, jako że magazyny ładunków miotających zabezpieczała (od góry) nie tylko cytadela pancerna, ale również potężnie opancerzone (330–356 mm stali jednorodnej „B”) barbety.

Bardzo silnie opancerzono wieże armat artylerii głównej. Boki miały grubość 229 mm stali BTC na 22–25 mm poszyciu ze stali pancerniej STS, tylne ściany 203 mm stali „B” na 22 mm poszyciu STS, zaś przytwierdzone do 22 mm szyn ze stali STS dachy 127 mm stali „B”. Na uwagę zasługują niezwykle grube (457 mm stali BTC na 68 mm podkładzie STS) płyty czołowe każdej z wież. Konstruktorzy obawiali się, że przy ich niewielkiej szerokości, wycięcie trzech dużych otworów na luty osłabi wytrzymałość płyt na uderzenia, dlatego też postarali się, by były one bardzo solidne.

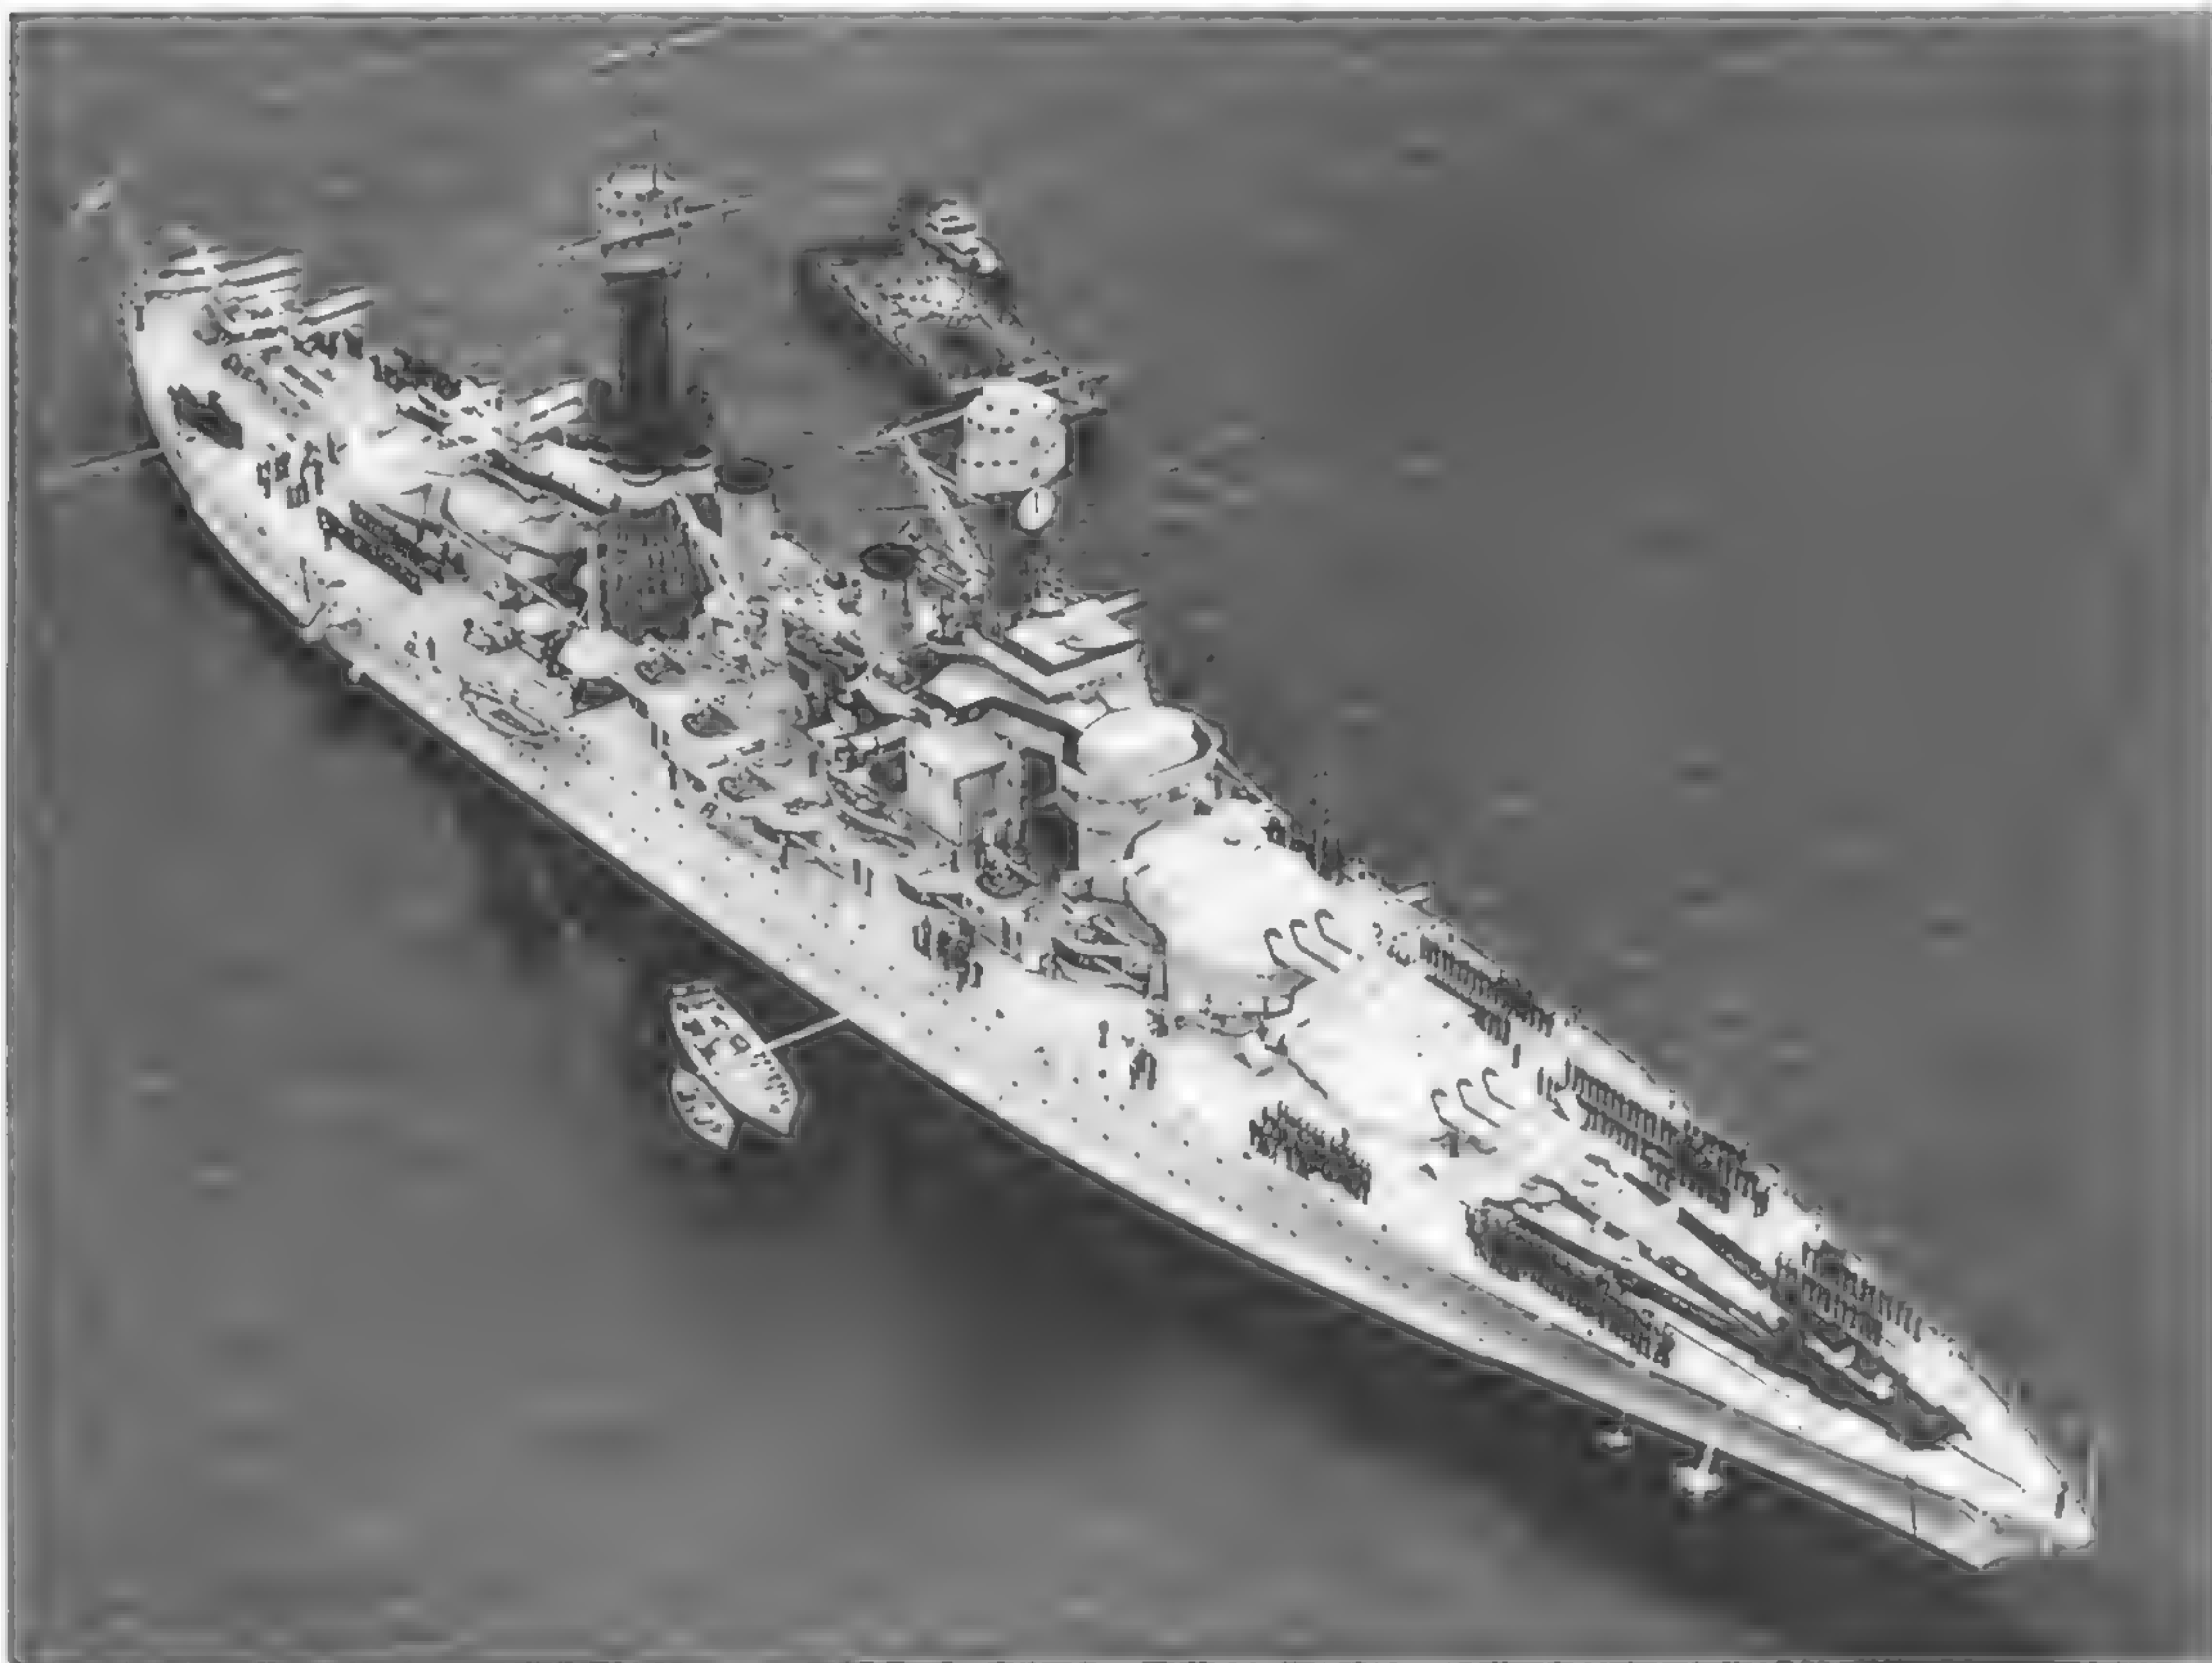
▲ Battleship USS *Maryland* in 1920s. Note the 16-inch thick BTC steel armor belt at the side

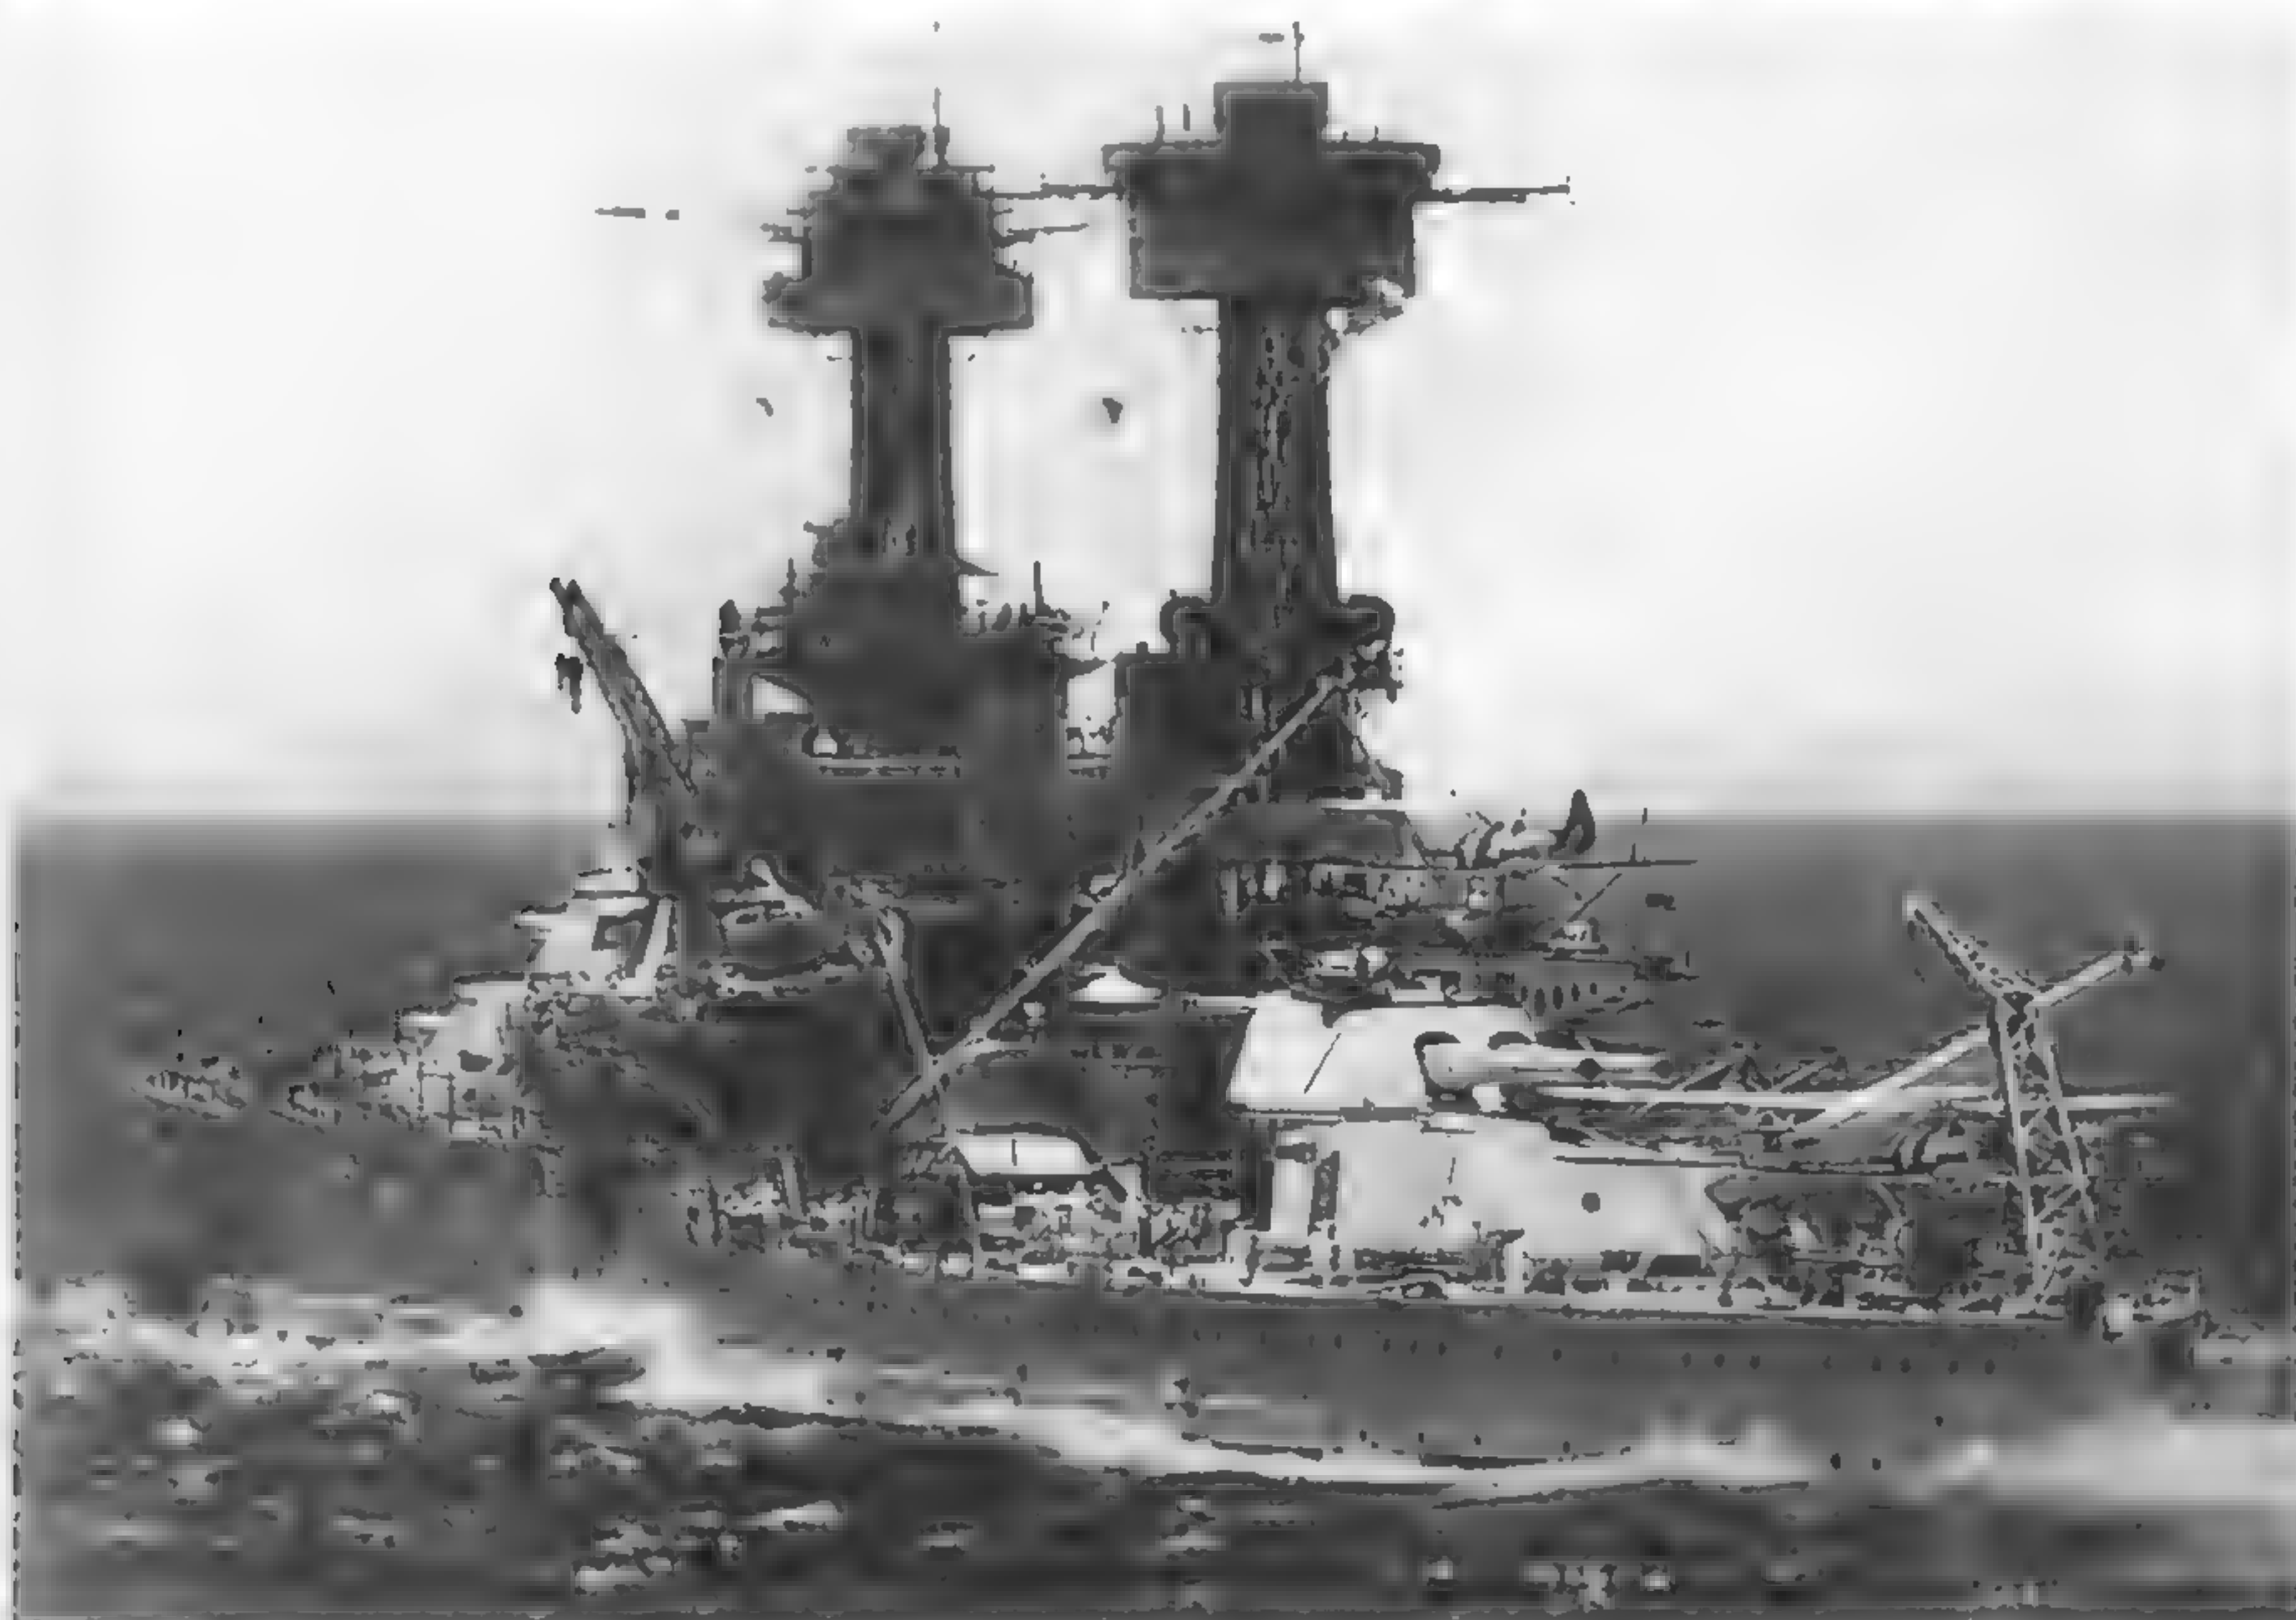
◀ Pancernik USS *Maryland* w marszu z dużą prędkością. Zwraca uwagę wystający pancerz burtowy oraz masywne maszty kratownicowe z trójpoziomowymi stanowiskami kierowania ogniem na szczycie

◀ Battleship USS *Maryland* at high speed. Note the protruding armored belt and massive girder masts with a three-tier fire control stations at their tops

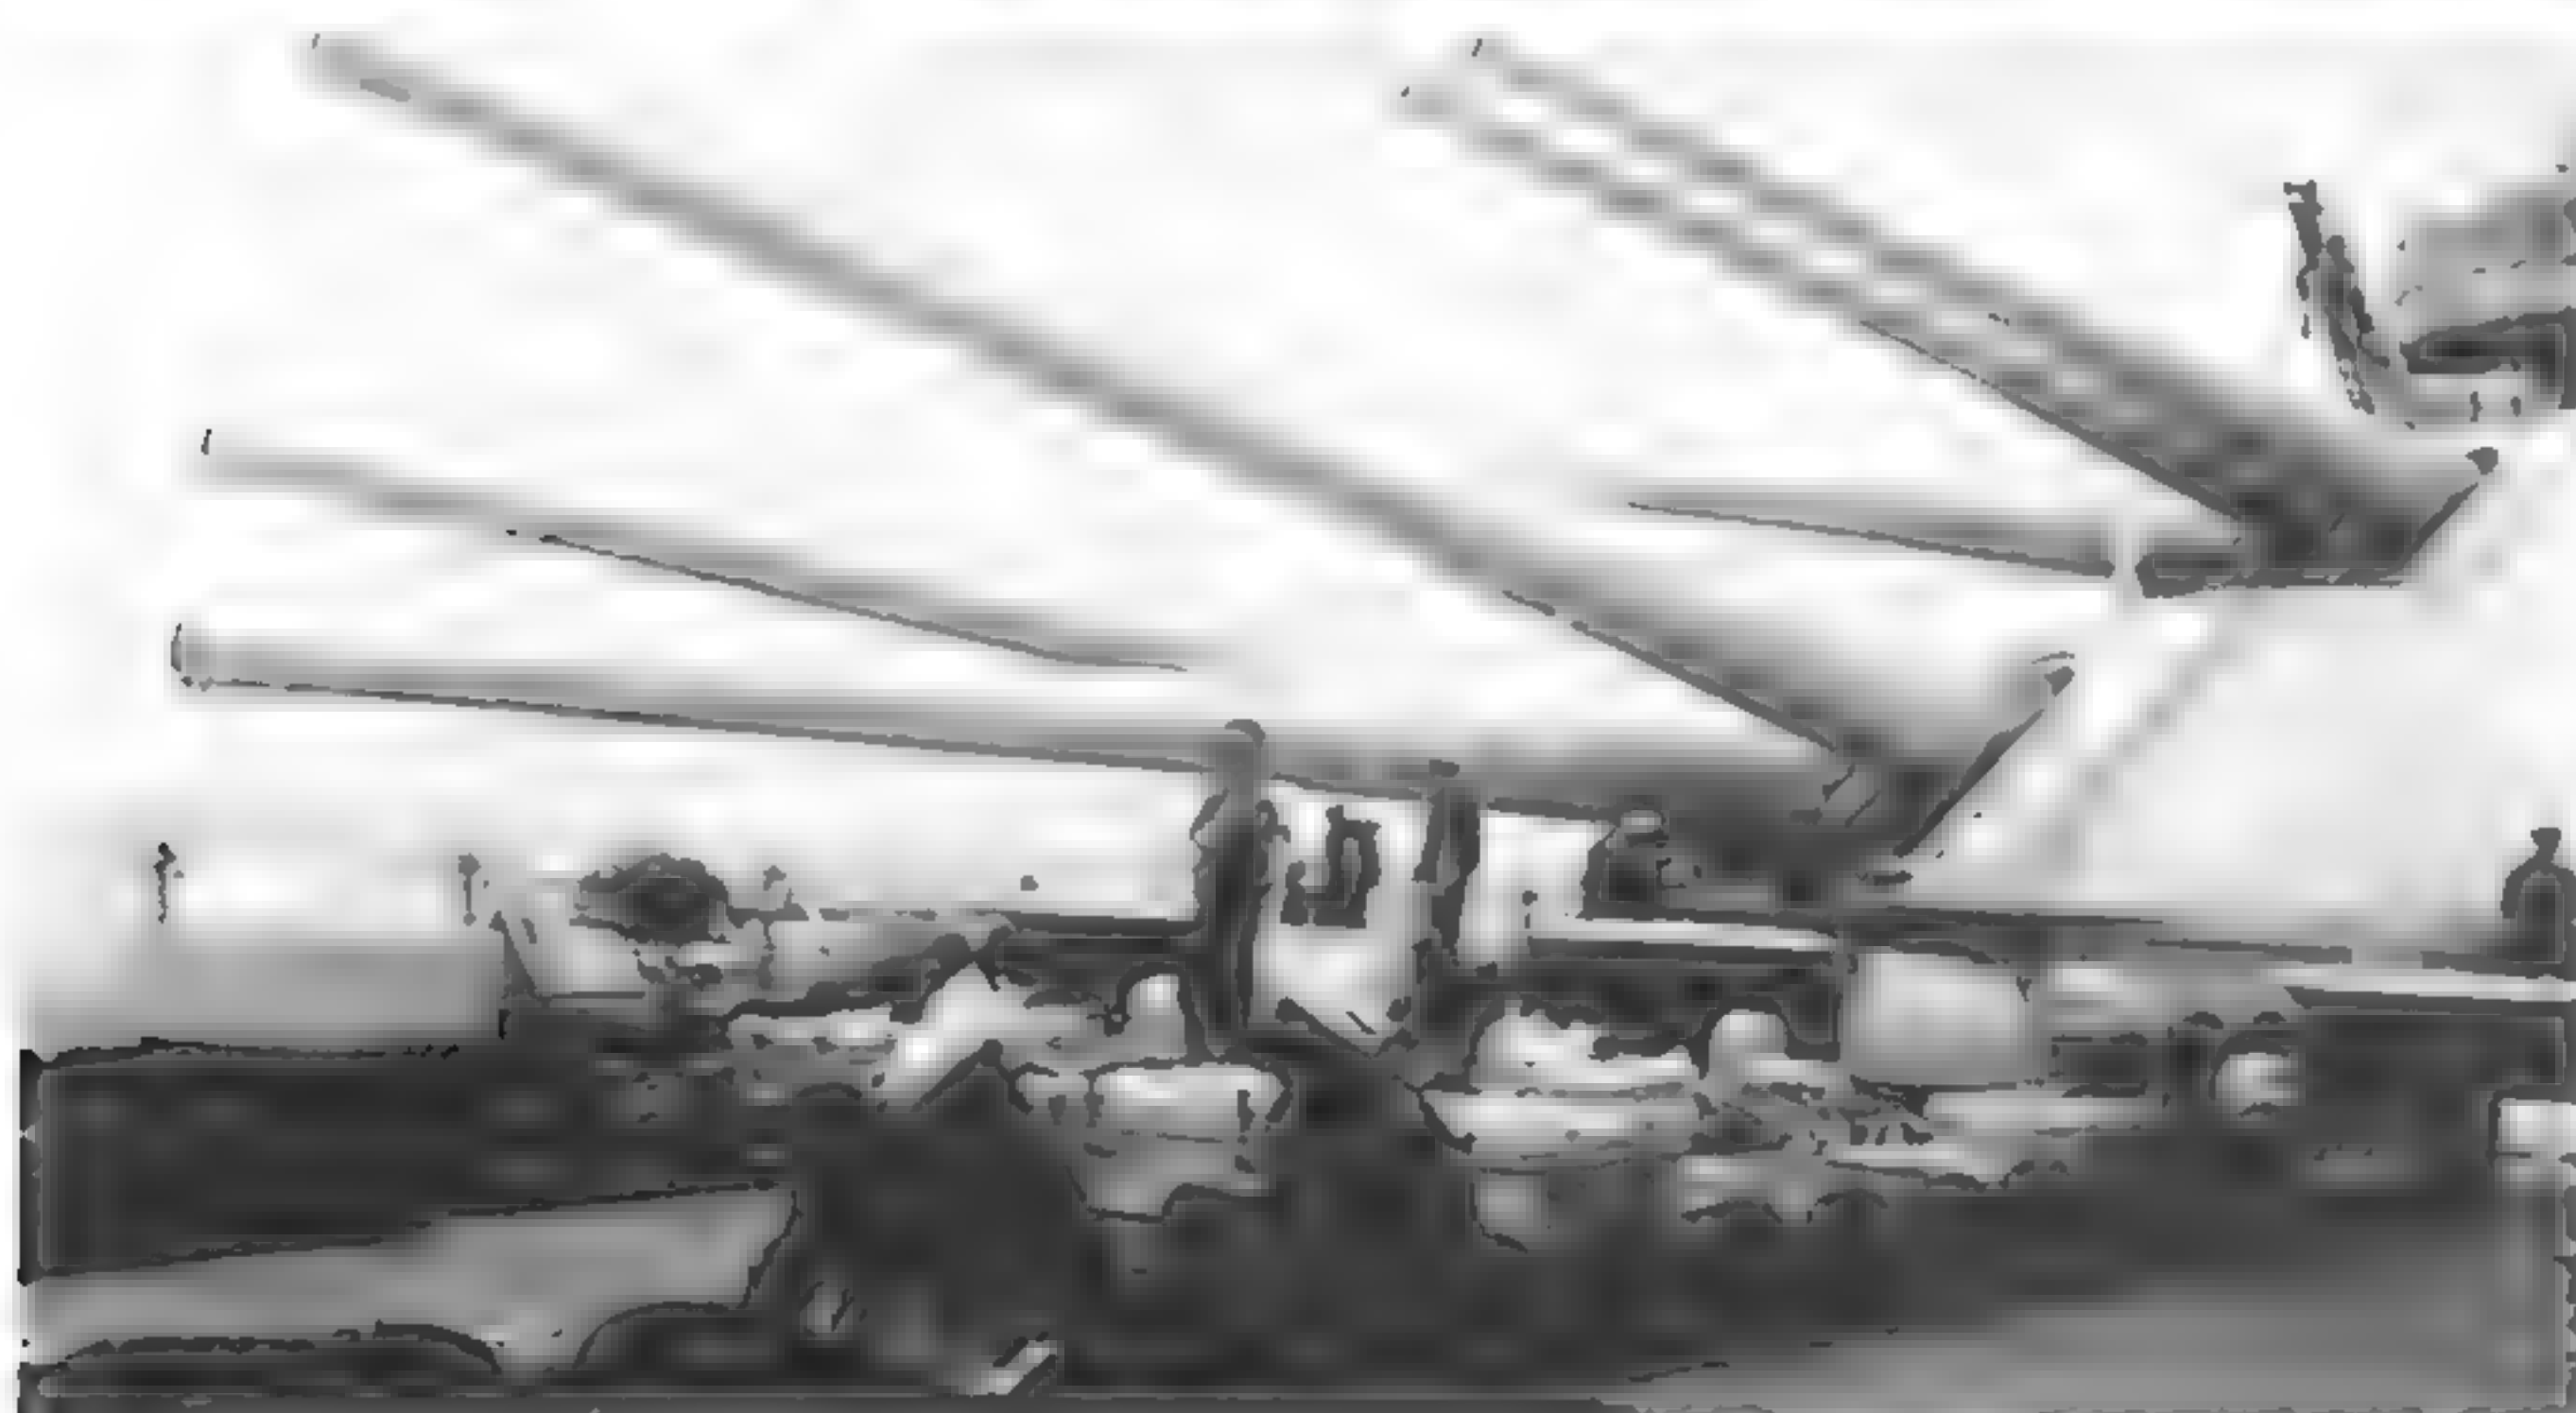
▼ Przednie wieże z armatami Mk 4 kal. 356 mm L/50 pancernika USS Tennessee w latach 1930.

▼ Forward main battery turrets with 14-inch Mk 4 L/50 guns on battleship USS Tennessee in 1930s
